Szakaszvizsgálat - 2017.06.15. - Fáy2

Vizsgálat időpontja (dátum) 2017.06.15., 9:37	Kamera KS135	Időjárási viszonyok nincs csapadék	Objektum megnevezése Fáy2	Nr. 169
Projekt neve Nyírbátor_2017		Berendezések (jármű) NHH-096	Vizsgálatot végző dolgozó neve Virágh Dávid	Feladat száma

Település Nyírbátor	Felső akna elnevezése A-fáy-23hsz	Szokásos egyedi csőhossz [m] 1,00
Utca Fáy A.	Alsó akna elnevezése A-fáy-25hsz	Szakasz hossza a cső elejétől, végétől [m] 14,66
		Vizsgált hosszúság [m] 14,66

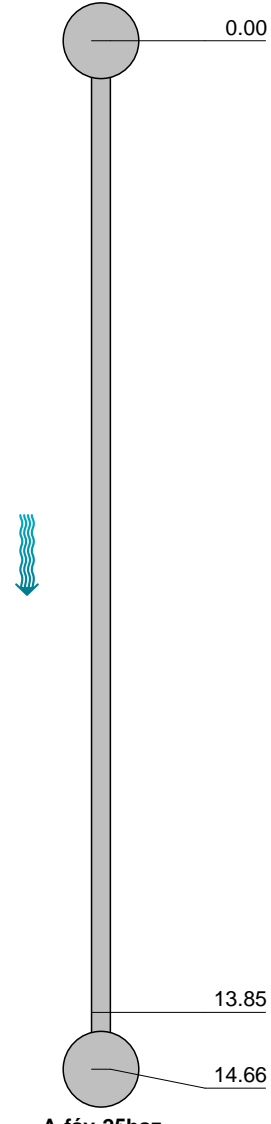
1:108	m+	Kód	Megfigyelés	Frame száma	Fénykép	pontszám
<p>A-fáy-23hsz</p>

0.00	BCDXP	Kezdo csomópont	00:00:00		
	13.85	BABBD	Repedésképzódés, a törésvonalak felismerhetok a csőfalón, csavarodó vagy spirálszerű repe..., 8mm 12 óra -tól(tól) 8 óra	00:04:00		
	14.66	BCEXP	Végcsomópont	00:04:42		
A-fáy-25hsz

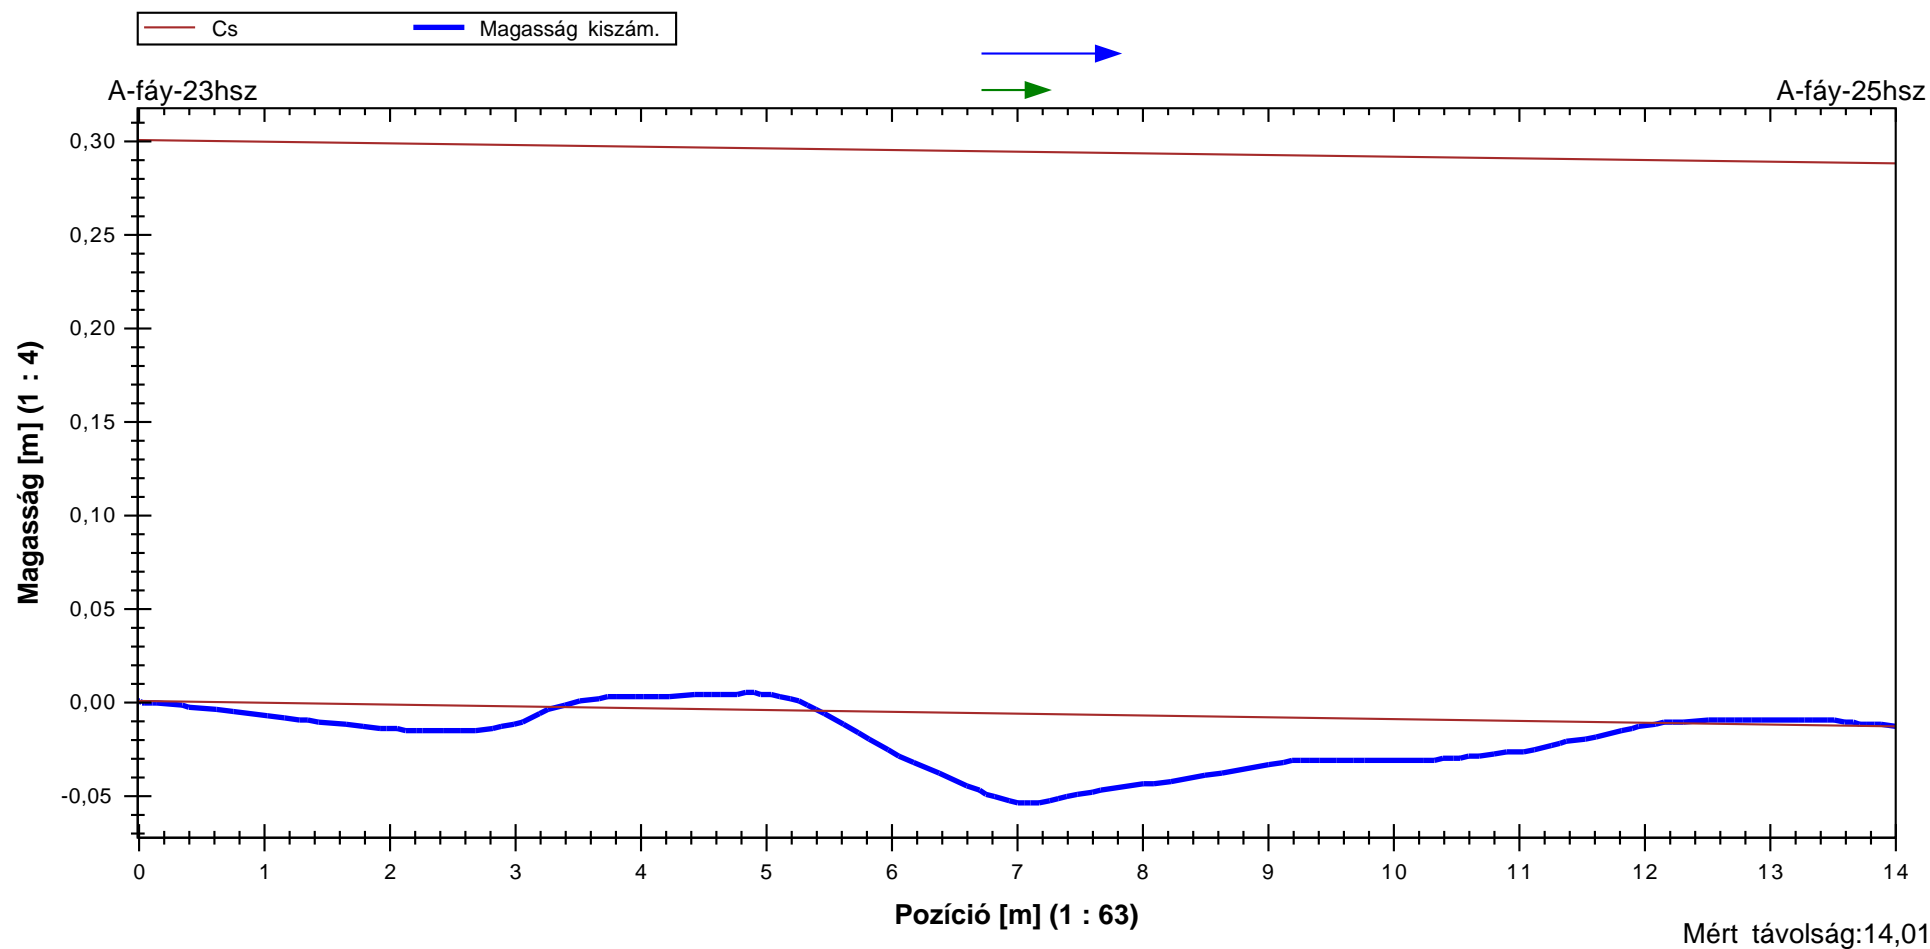
Lejtésmérés

Objektum megnevezése Fáy2	Vizsgálat időpontja (dátum) 2017.06.15.	Vizsgálat ideje (óra) 9:37	Vizsgálatot végző dolgozó neve Virágh Dávid		Utca Fáy A.	Vizsgálat iránya 1	Szakasz hossza a cso elejétől, végétől [m] 14,01
Profiltípus kör	Profilmagasság [mm] 300	Profilszélesség [mm] 300	Felső akna elnevezése A-fáy-23hsz	Alsó akna elnevezése A-fáy-25hsz	Település Nyírbátor		Megmérve -0,09
Cso anyaga beton	Kamera KS135	Berendezések (jármű) NHH-096	Kezdo magasság 0,00	Végmagasság -0,01			Csovezeték típus Szakasz
