## Szakaszvizsgálat - 2016-10-27 - Fekesszegi3

Vizsgálat időpontja (dátum) <b>2016.10.27.</b>	Vizsgálat ideje (óra) <b>14:18</b>	Időjárási viszonyok <b>nincs csapadék</b>	Objektum megnevezése <b>Fekesszegi3</b>	Nr. <b>3</b>
Projekt neve <b>Fekesszegiútbeszakadás</b>	Kamera <b>KS135</b>	Berendezések (jármű) <b>NHH-096</b>	Vizsgálatot végző dolgozó neve <b>Virágh Dávid</b>	Feladat száma

## Szakaszképek - 2016-10-27 - Fekesszegi3

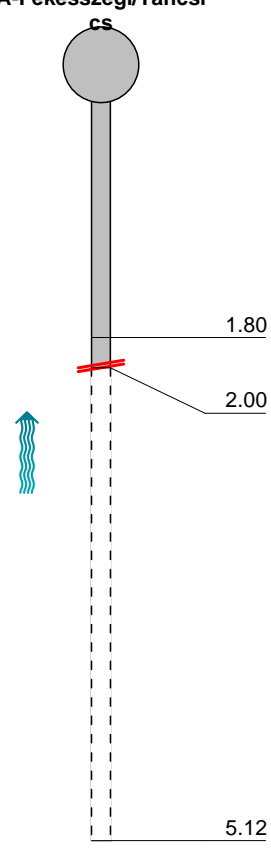
1.80	BCDXP	Kezdo csomópont	00:00:01		
	2.00	BDCZGN	Az ellenkezo oldal nem érhető el / A kamera "farka" megakadt a csocsatlakozásnál	00:04:16		
	5.12	BAIAB	Behatóló tömítőanyag, tömítogyuru lelóg, de nem törött, a legmélyebb pontja a vízszintes középvonal felett ..	00:01:33
