## Szakaszvizsgálat - 2016-10-27 - Széchenyi1

Vizsgálat időpontja ( dátum ) <b>2016.10.27.</b>	Vizsgálat ideje ( óra ) <b>9:57</b>	Időjárási viszonyok <b>nincs csapadék</b>	Objektum megnevezése <b>Széchenyi1</b>	Nr. <b>1</b>
Projekt neve <b>MátészalkaSzéchenyigerincvezhíza</b>	Kamera <b>KS135</b>	Berendezések ( jármű )	Vizsgálatot végző dolgozó neve <b>Virágh Dávid</b>	Feladat száma

Város <b>Mátészalka</b>	Befolyó csomópontok elnevezése <b>A-Bajcsy/Széchenyi1</b>	Szakasos egyedi csőhossz [m] <b>0,00</b>
Utcanév <b>Bajcsy-Zs</b>	Lefolyó csomópontok elnevezése <b>A-Bajcsy/Széchenyi2</b>	Szakasz hossza a cső elejétől, végétől [m] <b>3,84</b>
		Vizsgált hosszúság [m] <b>3,84</b>

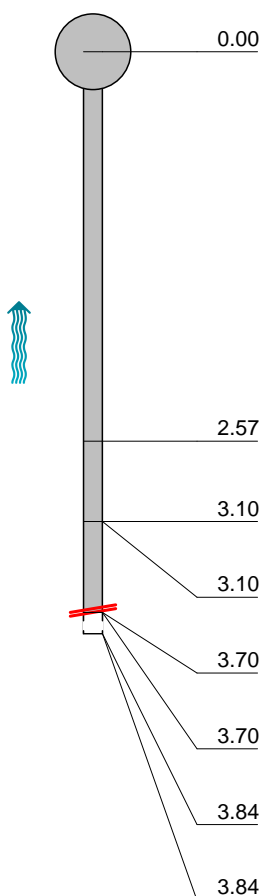
1:50	m+	Kód	Megfigyelés	Frame száma	Fénykép	pontszám
<b>A-Bajcsy/Széchenyi2</b>

0.00	BCDXP	Kezdo csomópont	00:00:02		
	2.57	BAN	Porózus cső, a cső anyaga porózusnak látszik (pl.gyártási hiba miatt) 9 óra -tól(tol) 3 óra	00:00:30		
	3.10	BACC	Csotörés/Beomlás, a létesítmény szerkezete teljesen tönkrement, Beomlás hossza: 500mm 3 óra -tól(tol) 9 óra, Csocsatlakozásnál	00:01:26		
	3.10	BAO	Látható talaj. 3 óra -tól(tol) 9 óra, Csocsatlakozásnál	00:01:31		
	3.70	BDA	Általános fénykép 4 óra -tól(tol) 8 óra	00:02:23		
	3.70	BDCZGN	Az ellenkezo oldal nem érhető el	00:02:32		
	3.84	BDA	Általános fénykép 3 óra -tól(tol) 5 óra	00:01:49		
	3.84	BDA	Általános fénykép 7 óra -tól(tol) 9 óra	00:02:00
