## Szakaszvizsgálat - 2016-12-01 - Szent István 5

Vizsgálat időpontja (dátum) <b>2016.12.01.</b>	Vizsgálat ideje (óra) <b>13:51</b>	Időjárási viszonyok <b>nincs csapadék</b>	Objektum megnevezése <b>Szent István 5</b>	Nr. <b>54</b>
Projekt neve <b>ÚjfehértóITV0707</b>	Kamera <b>KS135</b>	Berendezések (jármű) <b>NHH096</b>	Vizsgálatot végző dolgozó neve <b>Virágh Dávid</b>	Feladat száma

Város <b>Újfehértó</b>	Befolyó csomópontok elnevezése <b>A-Szent István-Ildikó ajándék</b>	Szokásos egyedi csőhossz [m] <b>0,00</b>
Utcanev <b>Szent István út</b>	Lefolyó csomópontok elnevezése <b>A-Szent István-22Hsz</b>	Szakasz hossza a cső elejétől, végétől [m] <b>33,24</b>
		Vizsgált hosszúság [m] <b>33,24</b>

Peremtípus <b>kör 300mm</b>	Alkalmazott kameratechnika <b>önjáró kamera</b>
Csatornatípus	Vizsgálati eljárás <b>TV-kamerás felülvizsgálat</b>
Cső anyaga <b>beton</b>	Vizsgáló iránya <b>1</b>
	Tisztítás elvégezve <b>igen</b>
	Leírás (megjegyzések)

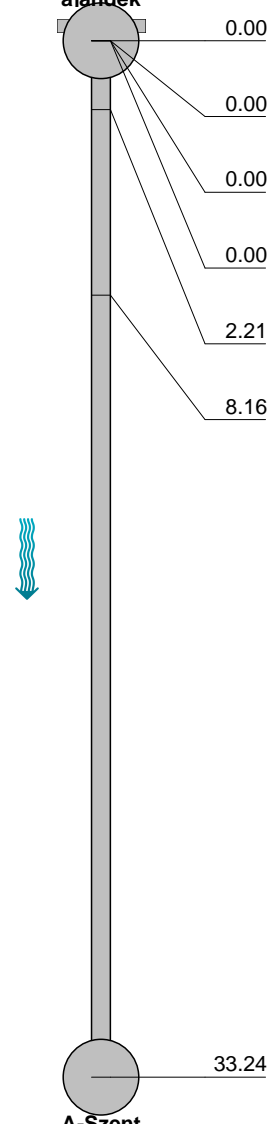
0.00		BCDXP	Kezdo csomópont	00:00:03		
0.00		BCAAA	Csatlakozás, elágazás - cső egység előre gyártott csatlakozóelemmel, csatlakozás nyitva, 160mm 9 óra	00:00:16		
0.00		BCAAA	Csatlakozás, elágazás - cső egység előre gyártott csatlakozóelemmel, csatlakozás nyitva, 160mm 9 óra	00:00:19		
0.00		BCAAA	Csatlakozás, elágazás - cső egység előre gyártott csatlakozóelemmel, csatlakozás nyitva, 160mm 4 óra	00:00:37		
2.21		BAIAC	Behatóló tömítőanyag, tömítőgyuru lelóg, de nem törött, a legmélyebb pontja a vízszintes középvonal alatt v..	00:01:14		
8.16		BAIAB	Behatóló tömítőanyag, tömítőgyuru lelóg, de nem törött, a legmélyebb pontja a vízszintes középvonal felett ..	00:02:38		
33.24		BCEXP	Végcsomópont	00:08:46		
<b>A-Szent István-22Hsz</b>
