Szakaszvizsgálat - 2016-12-02 - Szent István 9

Vizsgálat időpontja (dátum) 2016.12.02.	Vizsgálat ideje (óra) 10:25	Időjárási viszonyok nincs csapadék	Objektum megnevezése Szent István 9	Nr. 58
Projekt neve ÚjfehértóITV0707	Kamera KS135	Berendezések (jármű) NHH096	Vizsgálatot végző dolgozó neve Virágh Dávid	Feladat száma

Város Újfehértó	Befolyó csomópontok elnevezése A-Szent István-30Hsz	Szokásos egyedi csőhossz [m] 0,00
Utcanév Szent István út	Lefolyó csomópontok elnevezése A-Szent István-Presszó	Szakasz hossza a cső végétől, végétől [m] 20,99
		Vizsgált hosszúság [m] 20,99

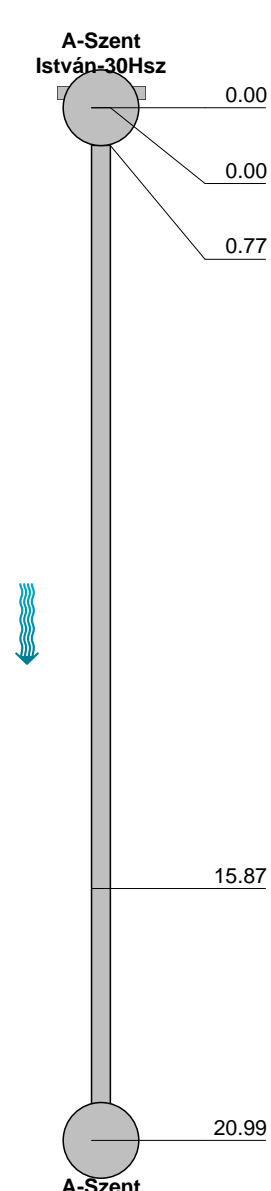
1:154	m+	Kód	Megfigyelés	Frame száma	Fénykép	pontszám

0.00	BCAAA	Csatlakozás, elágazás - cső egység előre gyártott csatlakozóelemmel, csatlakozás nyitva, 160mm 3 óra	00:01:43		
	0.00	BCAAA	Csatlakozás, elágazás - cső egység előre gyártott csatlakozóelemmel, csatlakozás nyitva, 160mm 9 óra	00:01:46		
	0.77	BCDXP	Kezdő csomópont	00:00:08		
	15.87	BAIAB	Behatóló tömítőanyag, tömítógyűrű lelóg, de nem törött, a legmélyebb pontja a vízszintes középvonal felett ..	00:06:09		
	20.99	BCEXP	Végcsomópont	00:07:13
