## Szakaszvizsgálat - 2016-12-01 - Szent István 8

Vizsgálat időpontja (dátum) <b>2016.12.01.</b>	Vizsgálat ideje (óra) <b>14:27</b>	Időjárási viszonyok <b>nincs csapadék</b>	Objektum megnevezése <b>Szent István 8</b>	Nr. <b>57</b>
Projekt neve <b>ÚjfehértóITV0707</b>	Kamera <b>KS135</b>	Berendezések (jármű) <b>NHH096</b>	Vizsgálatot végző dolgozó neve <b>Virágh Dávid</b>	Feladat száma

Város <b>Újfehértó</b>	Befolyó csomópontok elnevezése <b>A-Szent István-33Hsz(vasmusz)</b>	Szakaszos egyedi csőhossz [m] <b>0,00</b>
Utcanév <b>Szent István út</b>	Lefolyó csomópontok elnevezése <b>A-Szent István-30Hsz</b>	Szakasz hossza a cső végétől, végétől [m] <b>27,44</b>
		Vizsgált hosszúság [m] <b>27,44</b>

Peremtípus <b>kör 300mm</b>	Alkalmazott kameratechnika <b>önjáró kamera</b>
Csatornatípus	Vizsgálati eljárás <b>TV-kamerás felülvizsgálat</b>
Cső anyaga <b>beton</b>	Vizsgáló iránya <b>1</b>
	Tisztítás elvégezve <b>igen</b>
	Leírás (megjegyzések)

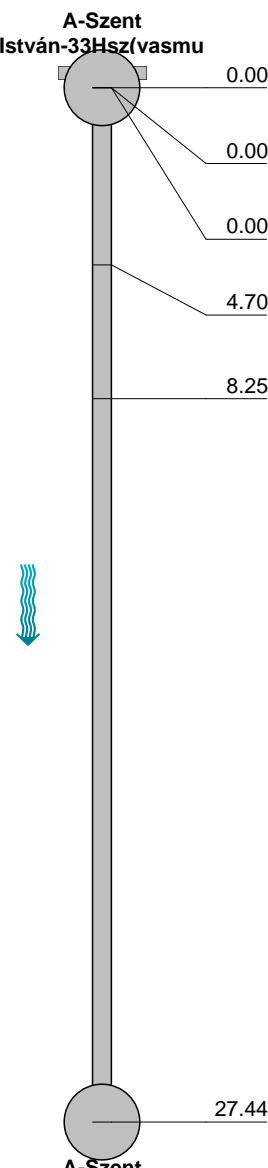
1:201	m+	Kód	Megfigyelés	Frame száma	Fénykép	pontszám																																										
<div><div><div>A-Szent István-33Hsz(vasmu)</div>

<table><tr><td>0.00</td><td>BCDXP</td><td>Kezdo csomópont</td><td></td><td>00:00:07</td><td></td><td></td></tr><tr><td>4.70</td><td>BABBA</td><td>Repedésképződés, a törésvonalak felismerhetok a csofalon, hosszirányban, 5mm 10 óra, Csocsatlakozásnál</td><td></td><td>00:03:03</td><td></td><td></td></tr><tr><td>8.25</td><td>BAIAB</td><td>Behatoló tömítőanyag, tömítogyuru lelóg, de nem törött, a legmélyebb pontja a vízszintes középvonal felett ..</td><td></td><td>00:03:59</td><td></td><td></td></tr></table>
