## Szakaszvizsgálat - 2016-12-02 - Szent István 11

## Szakaszképek - 2016-12-02 - Szent István 11

## Lejtési görbe - 2016-12-02 - Szent István 11

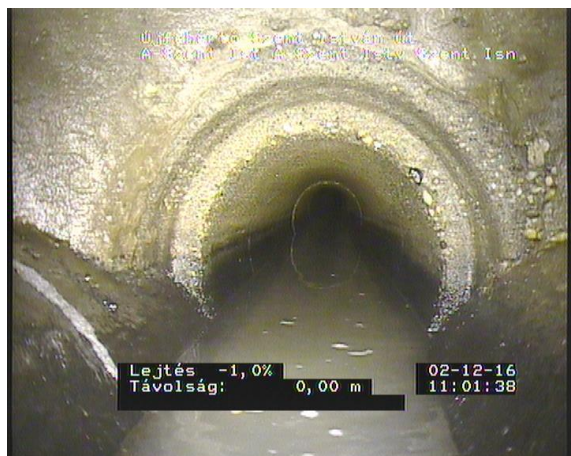
Szent István  
11\_2246a092-eacb-4235-8bcf-874f39644480\_20161202\_110  
159\_818.jpg, 00:00:01, 0.00  
Kezdo csomópont

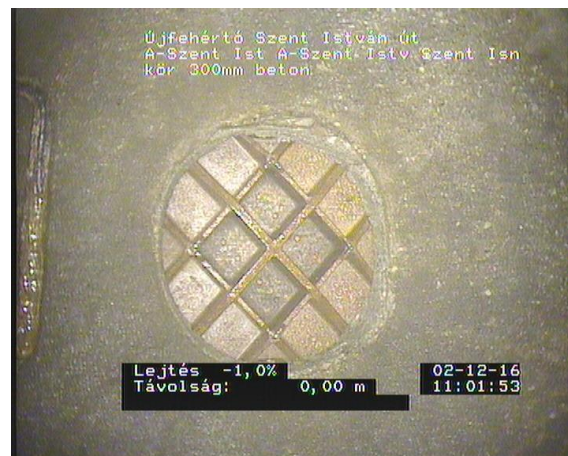
Szent István  
11\_2246a092-eacb-4235-8bcf-874f39644480\_20161202\_110  
214\_724.jpg, 00:00:01, 0.00  
Kezdo csomópont

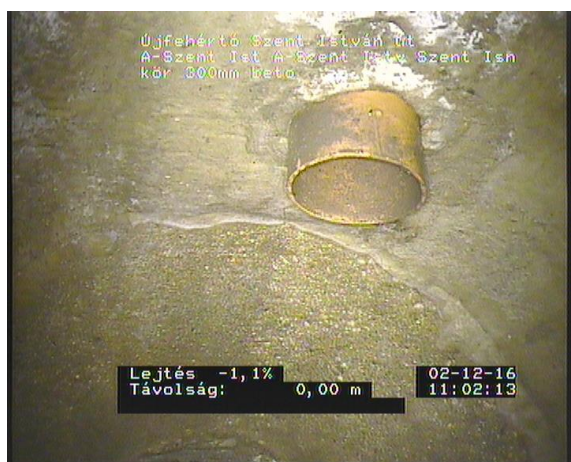
Szent István  
11\_2246a092-eacb-4235-8bcf-874f39644480\_20161202\_110  
234\_855.jpg, 00:00:24, 0.00  
Csatlakozás, elágazás - cso egység előre gyártott  
csatlakozóelemmel, csatlakozás nyitva, 160mm 3 óra

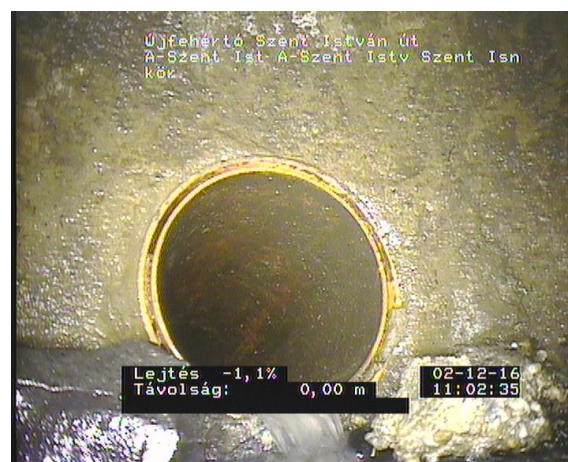
Szent István  
11\_2246a092-eacb-4235-8bcf-874f39644480\_20161202\_110  
256\_399.jpg, 00:00:36, 0.00  
Csatlakozás, elágazás - cso egység előre gyártott  
csatlakozóelemmel, csatlakozás nyitva, 200mm 8 óra

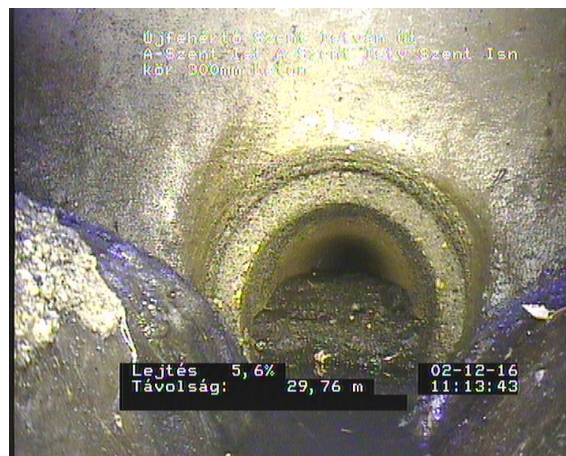
Szent István  
 11\_2246a092-eacb-4235-8bcf-874f39644480\_20161202\_111  
 404\_648.jpg, 00:11:20, 29.76  
 Végcsomópont

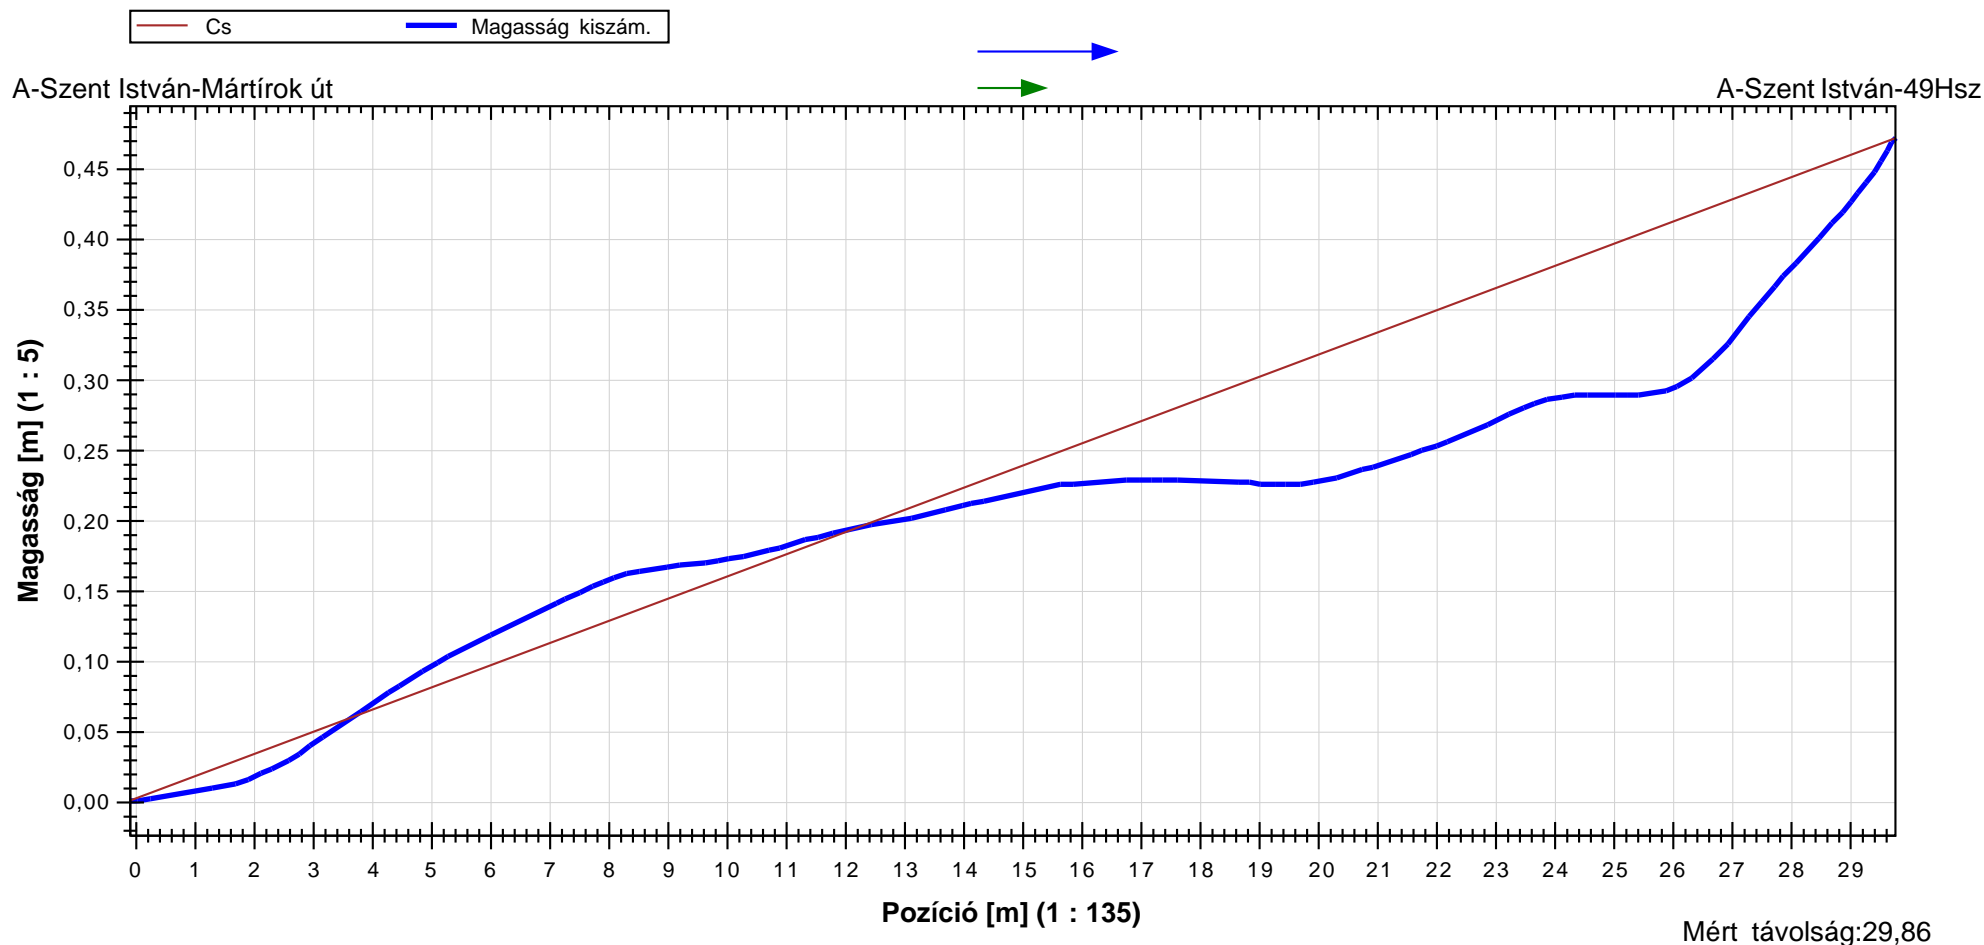
### Lejtés [%]

Objektum megnevezése <b>Szent István 11</b>	Vizsgálat időpontja (dátum) <b>2016.12.02.</b>	Vizsgálat ideje (óra) <b>11:00</b>	Vizsgálatot végző dolgozó neve <b>Virágh Dávid</b>		Utcanév <b>Szent István út</b>	Vizsgála iránya <b>1</b>	Szakasz hossza a cso elejétől, végétől [m] <b>29,86</b>
Profiltípus <b>kör</b>	Profilmagasság [mm] <b>300</b>	Profilszélesség [mm] <b>300</b>	Befolyó csomópontok elnevezése <b>A-Szent István-Mártírok út</b>	Lefolyó csomópontok elnevezése <b>A-Szent István-49Hsz</b>	Város <b>Újfehértó</b>		Megmérve <b>1,58</b>
Cso anyaga <b>beton</b>	Kamera <b>KS135</b>	Berendezések (jármű) <b>NHH096</b>	Kezdo magasság <b>0,00</b>	Végmagasság <b>0,47</b>			Csovezeték típus <b>Szakasz</b>
